Eksisterende forhold

Renoveringsforslag 1 - Fornyelse af "Salen"

Forslag til nyt multiværksted, Holtug Forsamlingshus

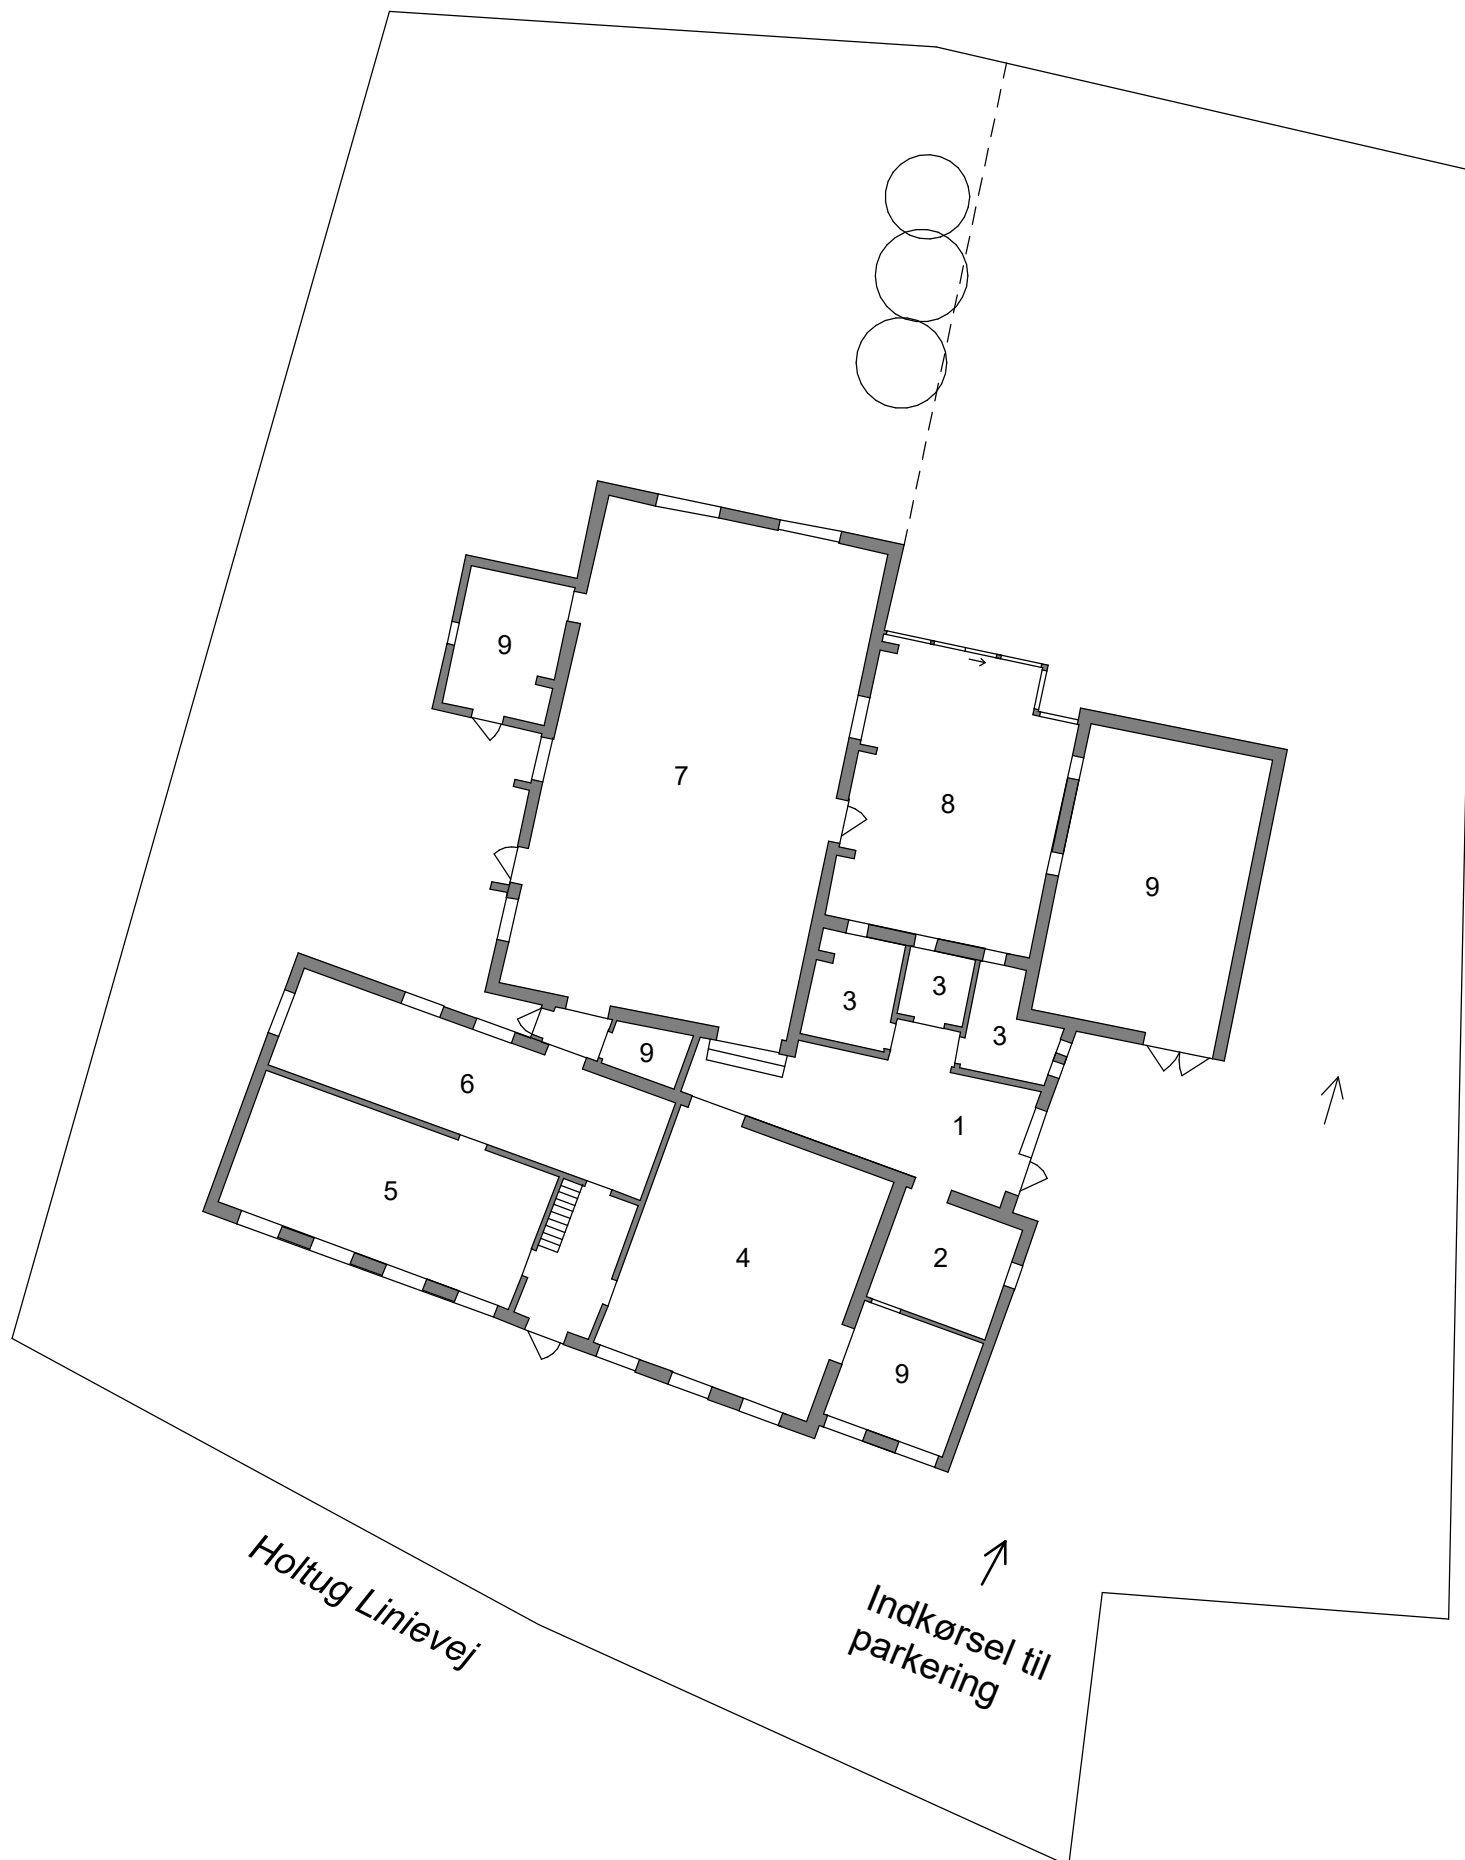
Hovedhuset har bevaringsværdi 5
Salen har bevaringsværdi 8
Det store depotrum/garagen ved hovedindgangen har ingen bevaringsværdi

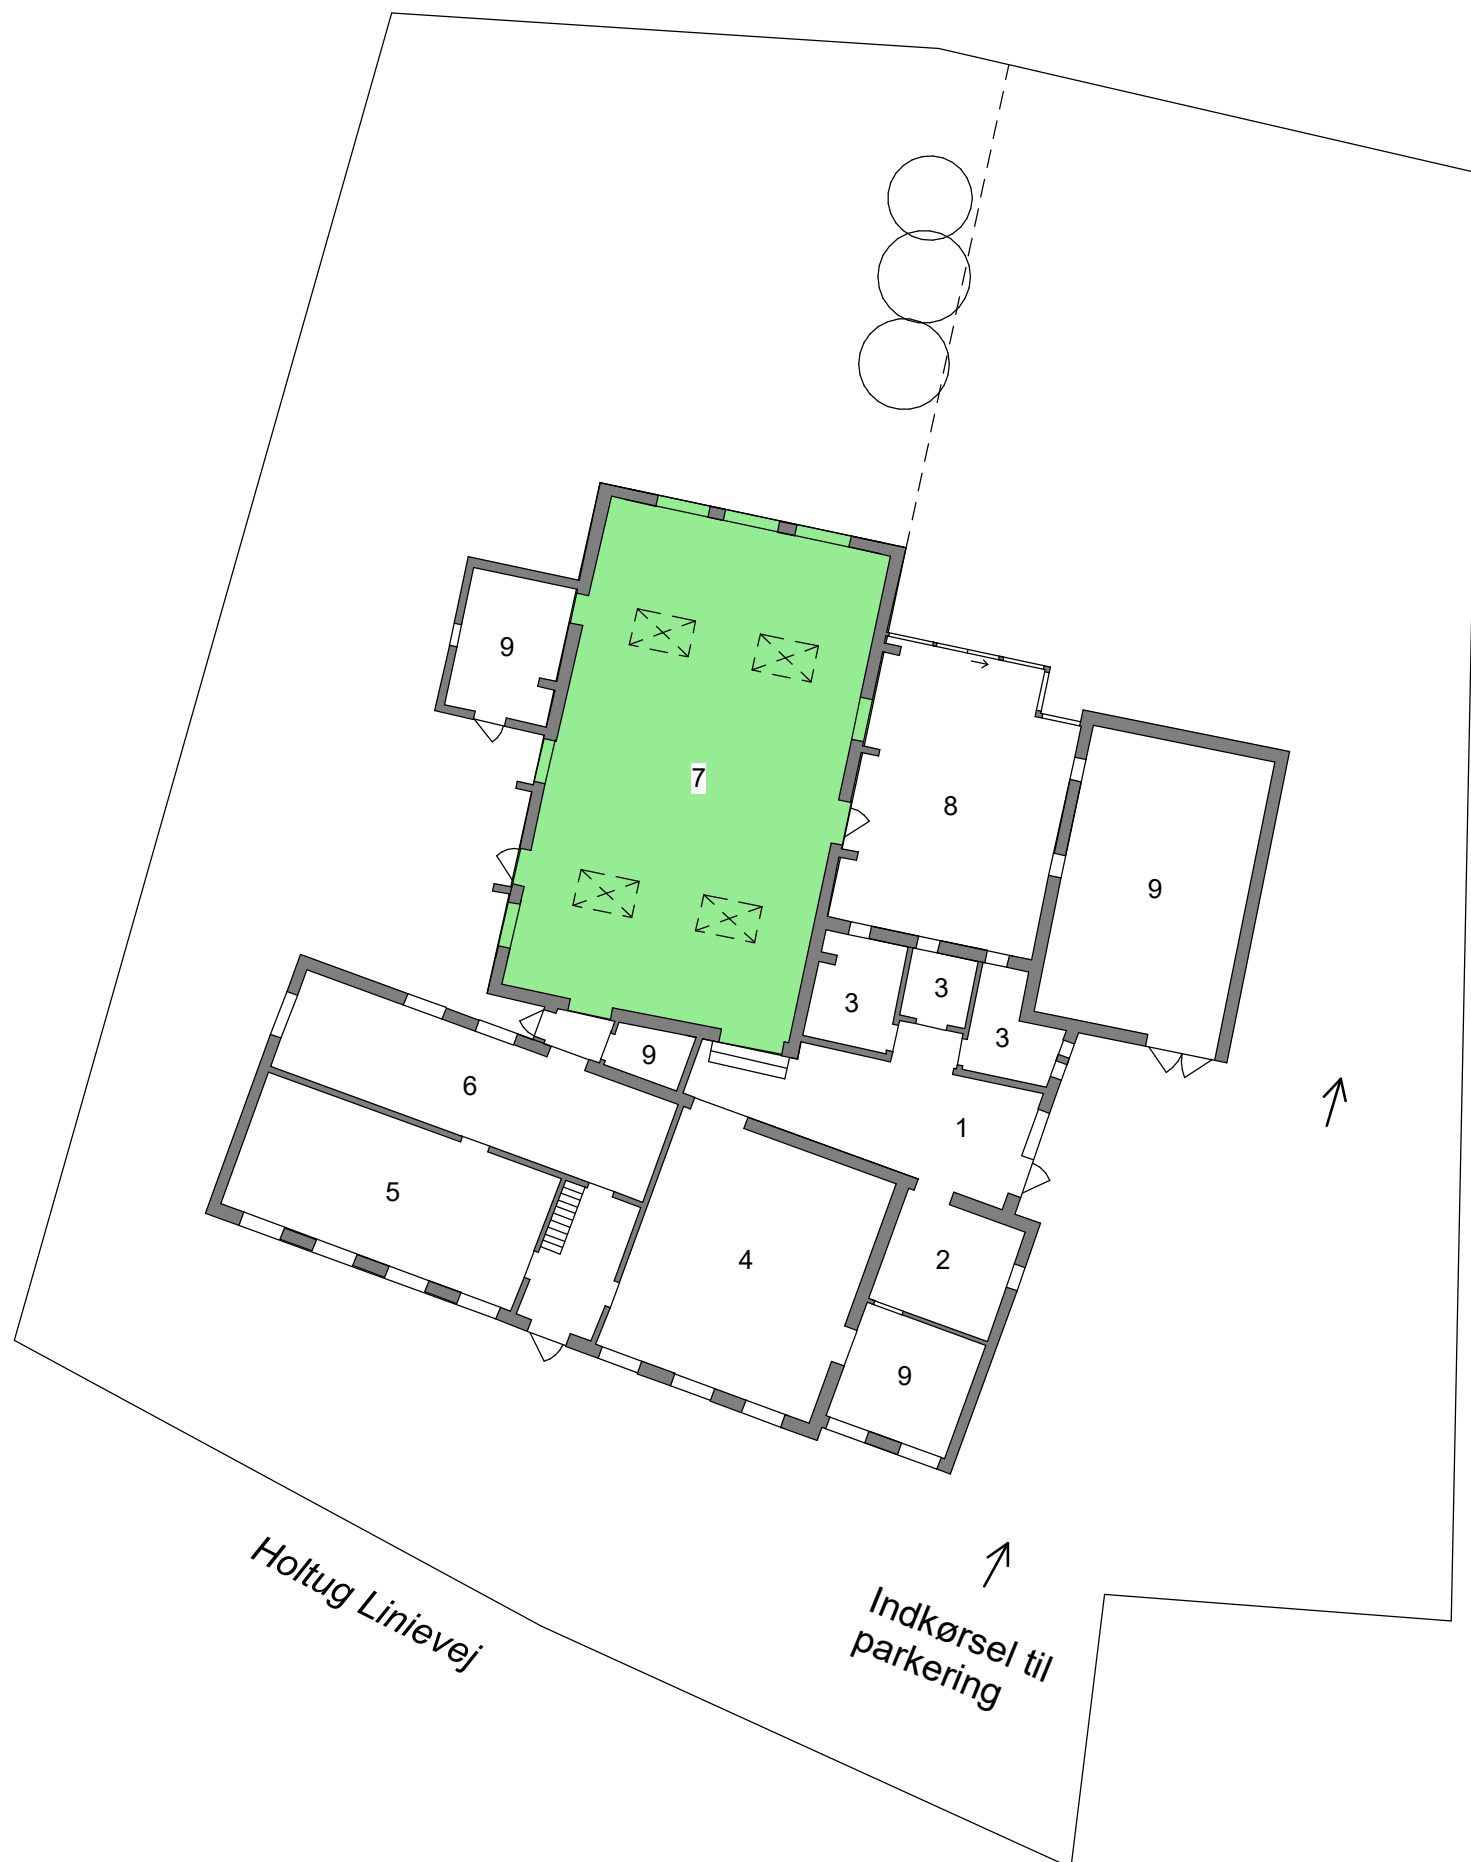
1. Lave loft til kip med lydisolering for at sikre god akustik, samt tilføje loftsvinduer med fjernstyrede gardiner.
2. Nye større vinduer mod haven for give mere lys og udsyn.
3. Nyt slidstærkt gulv.

(Se forslag til salens nye udseende på tegning: H3_EX_N01)

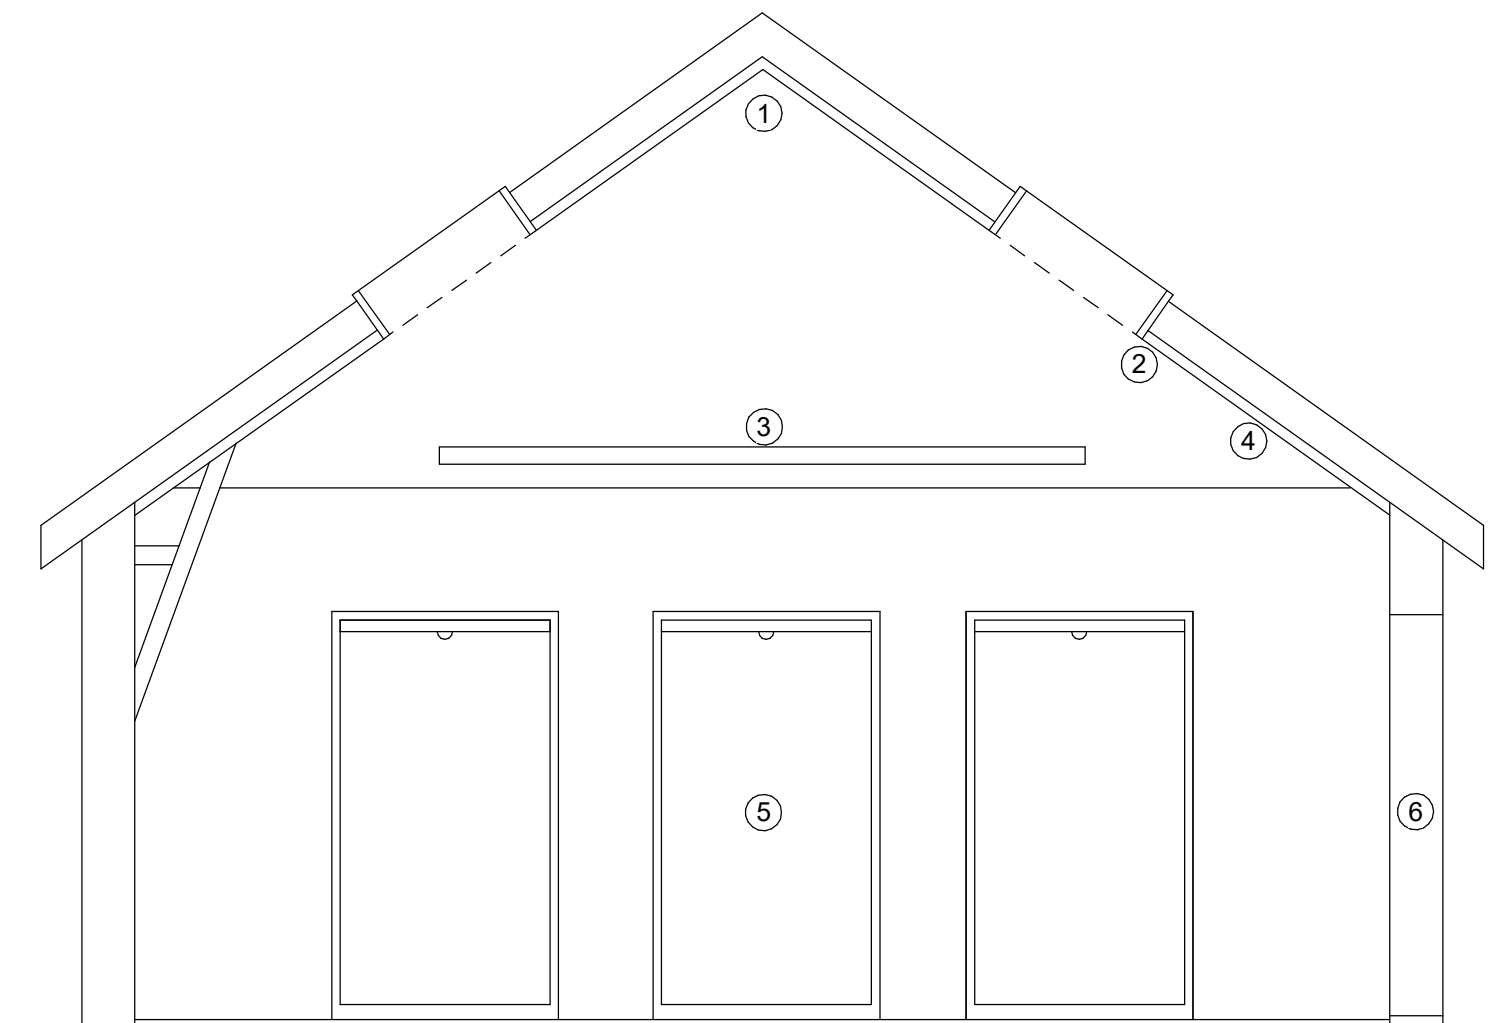
Tværsnit af "Salen", fremtidige forhold

- ① Loft til kip
- ② Forstærket konstruktion ved de nye loftsvinduer
- ③ Projektørlerred
- ④ Påbygget loft med mineraluld og akustik gipsplader
- ⑤ Nye store vinduespartier med rullegardiner
- ⑥ Dør til udestue

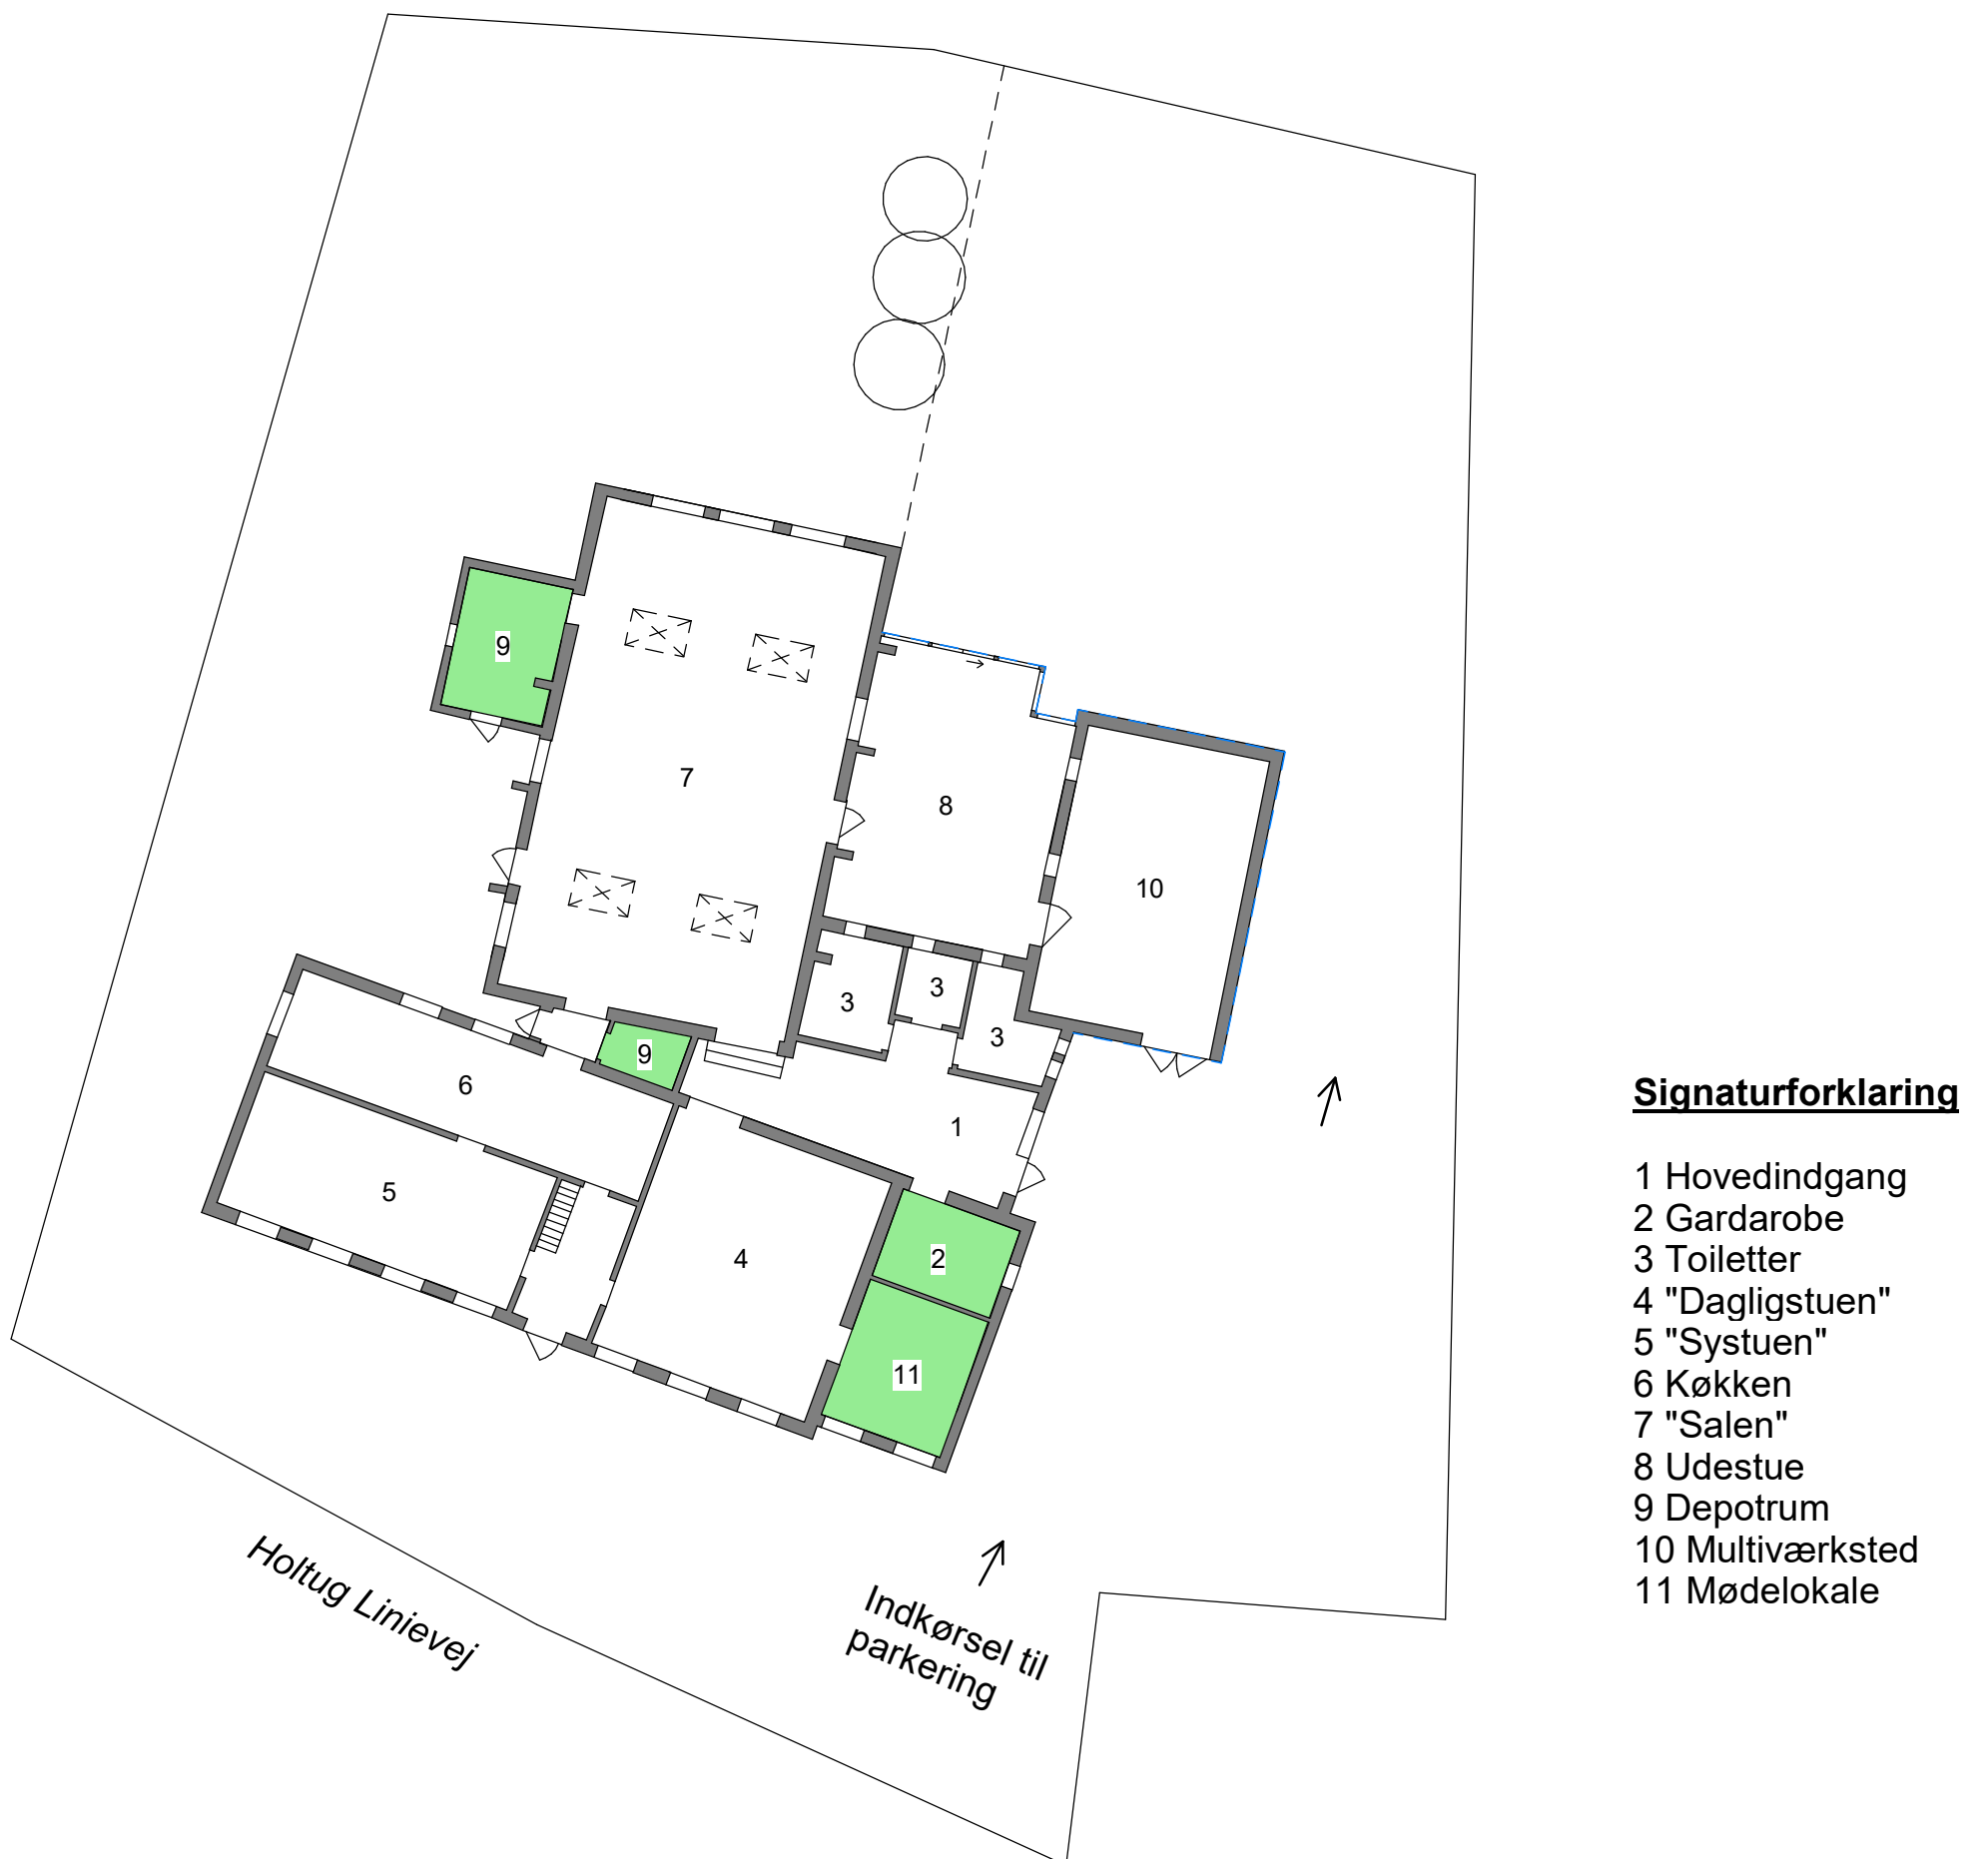
Renoveringsforslag 2 - Lille mødelokale og depotrum

1. Det nuværende depotrum laves om til et mindre mødelokale.
 - Reparere generelt slid i rummet.
 - Flytte den adskillende væg og lukke dørhullet mod garderoben.
2. Lukke af til kloak/fjerne toiletfunktionen i depotrum - Vil skabe mere opbevaringsplads i rengøringsdepotet.
3. Efterisolering af depotrummet tilknyttet salen.

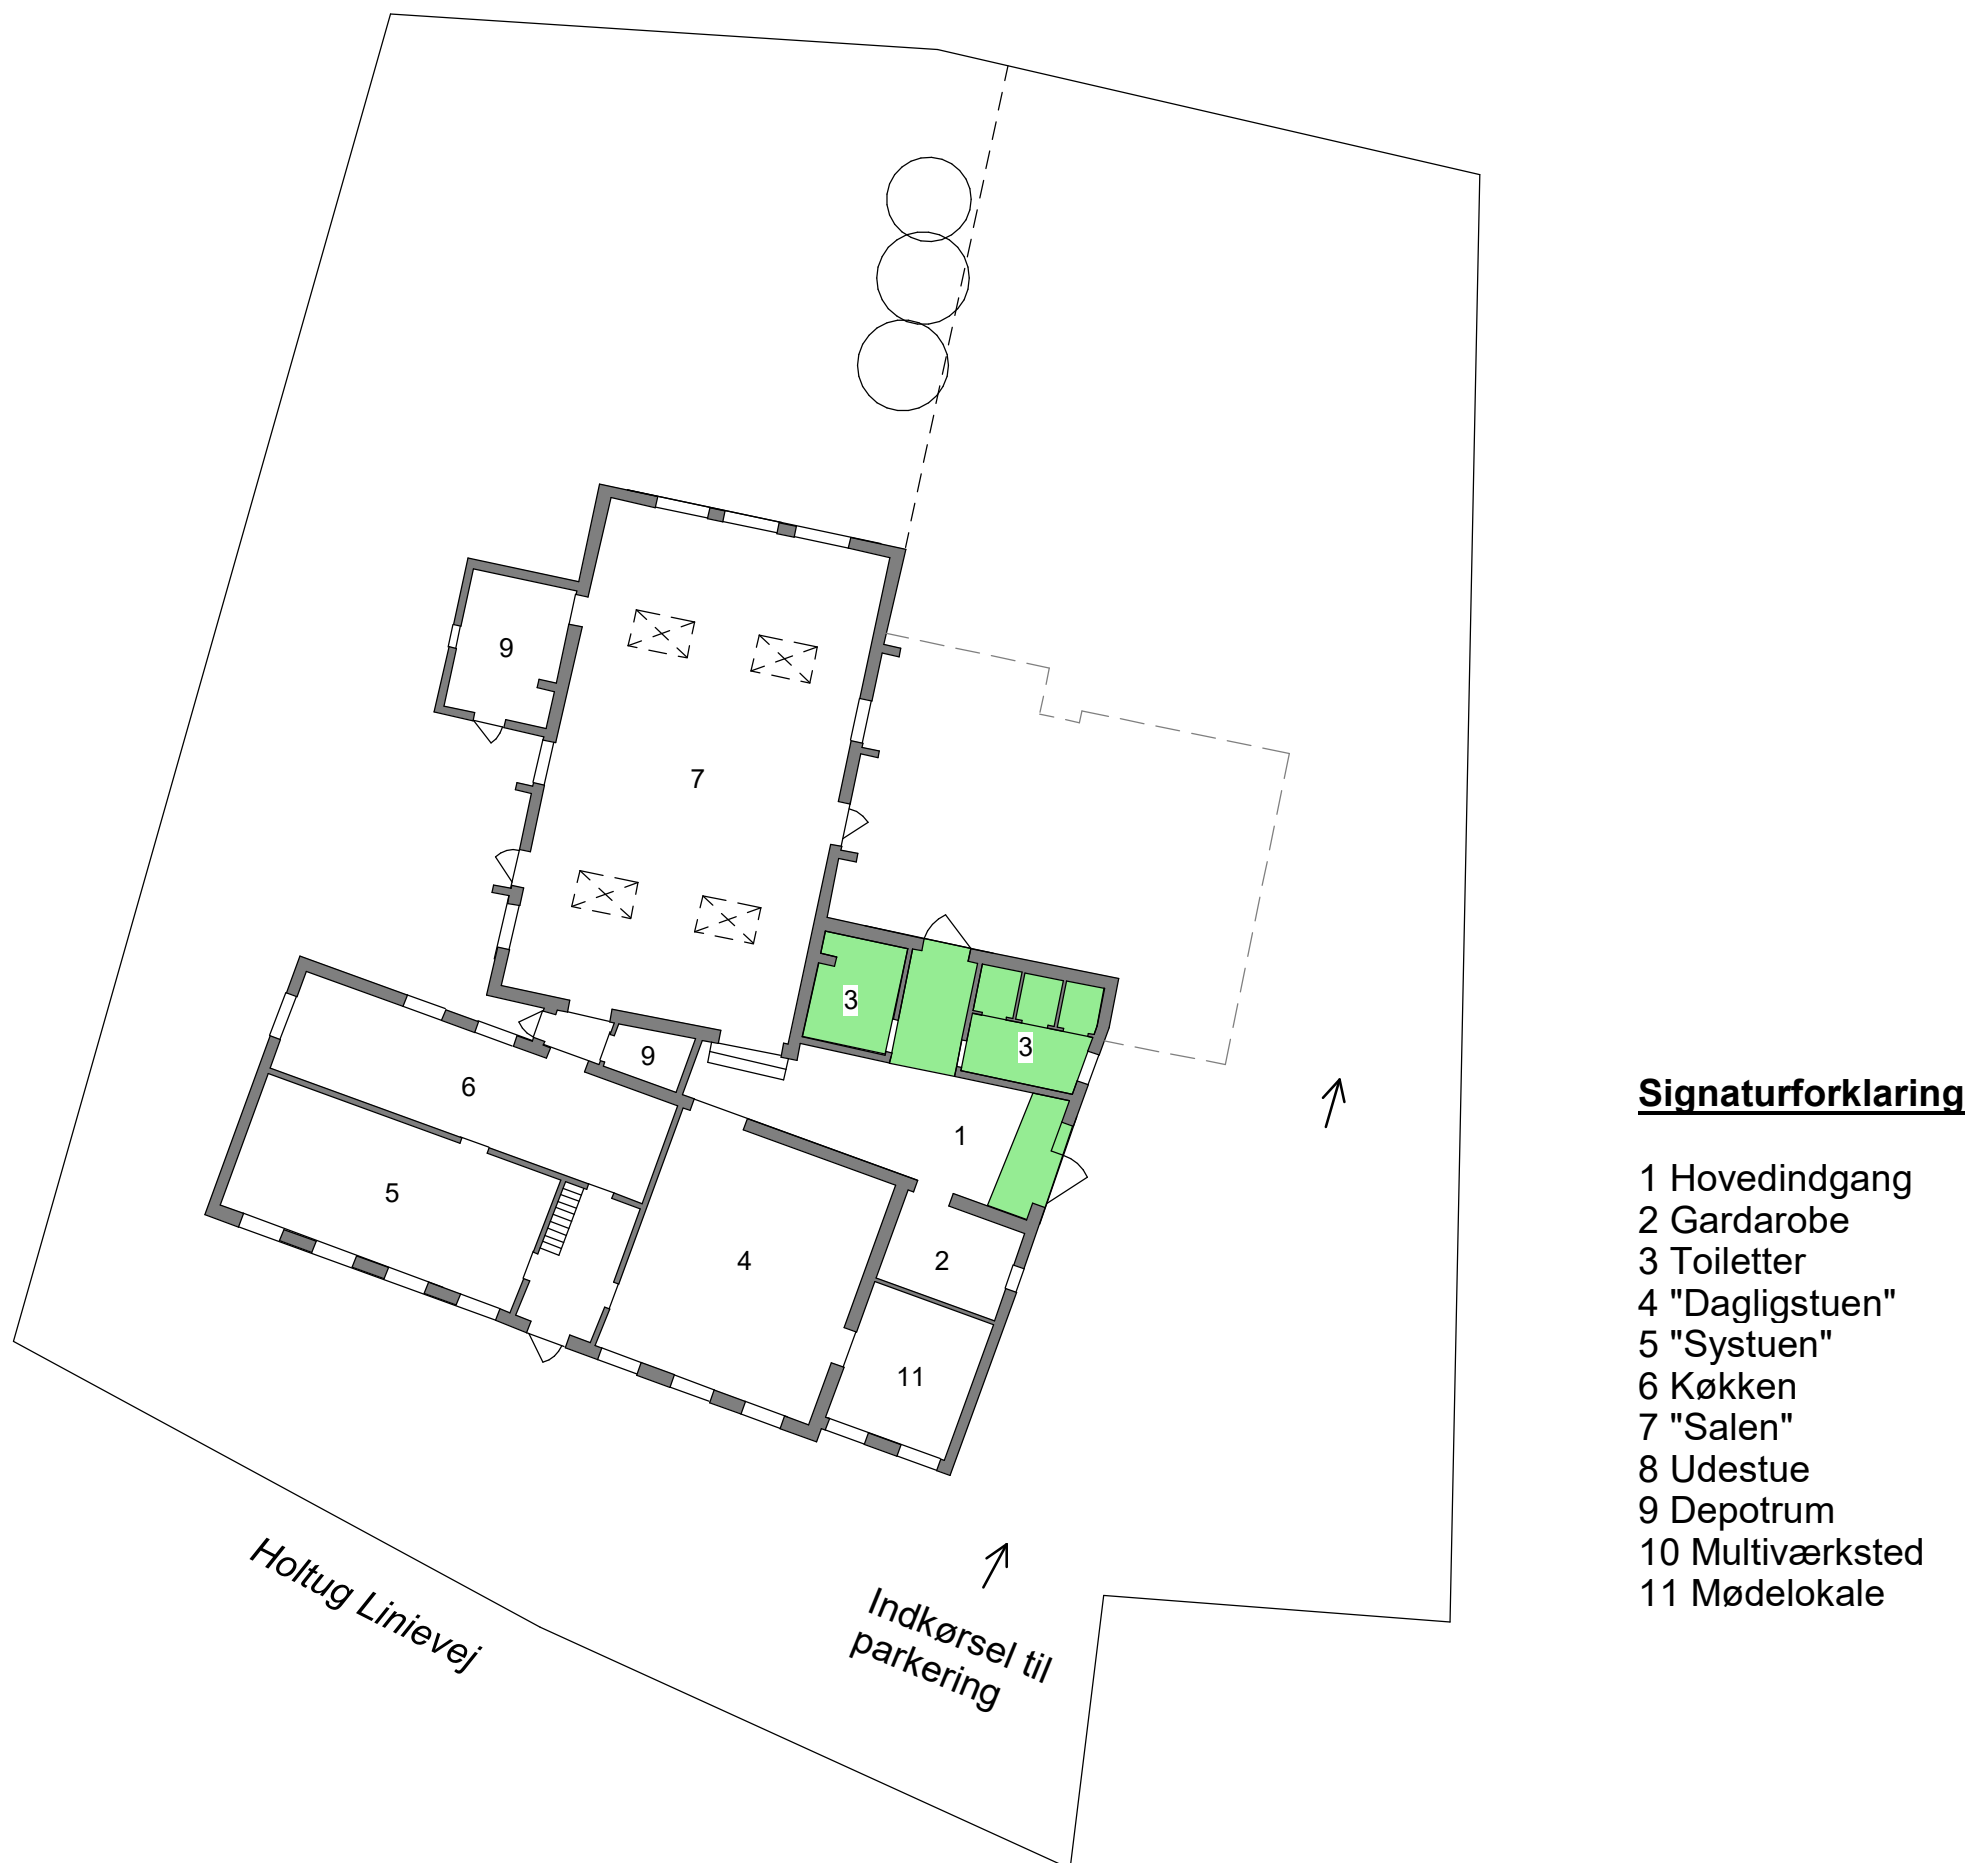
Renoveringsforslag 3

- Nye toiletter og nedrivning som forberedelse til ny bygning

1. Nedrive udestuen og den gamle garage (multiværkstedet) i forberedelse til ny bygning.
2. Udvide entreen og toiletter i forlængelse af tilbygning med garderobe og mødelokale.
3. Nedlægge herretoiletet, fjerne pissoir og lave det om til et fælles toilet med tre "båse".
4. Lave gennemgang ud mod den tidligere udestue.
5. Lave det eksisterende dametoilet om til et handicap toilet efter nutidens krav evt. med et puslebord.

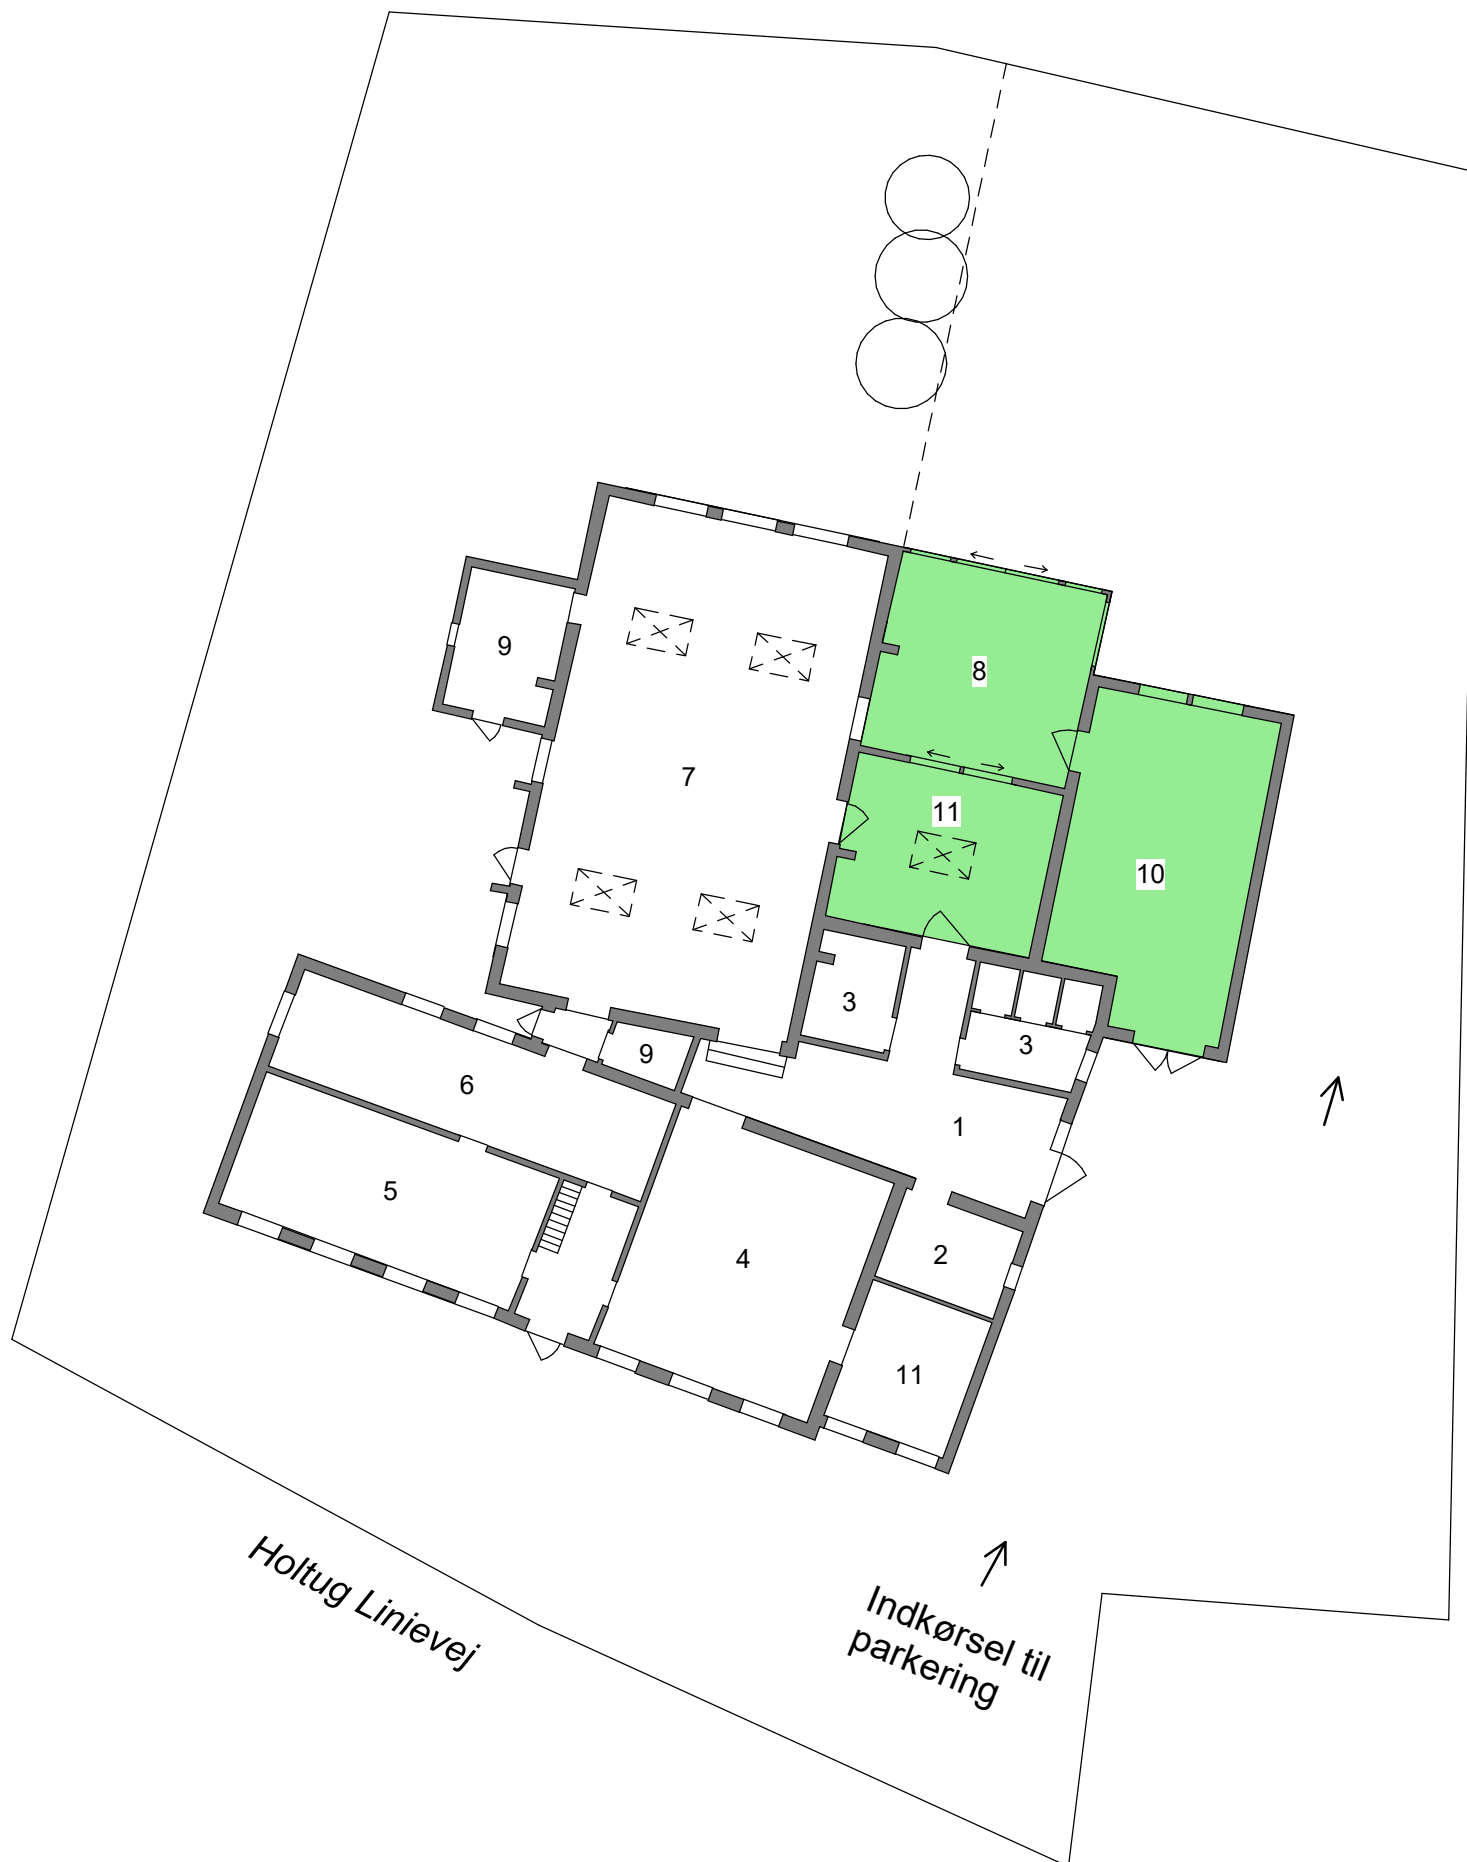
Renoveringsforslag 4 - Ny tilbygning med mødelokale, multiværksted og udestue

1. Bygge en ny tilbygning med multiværksted og mødelokale.
2. Bygge en ny udestue.

(Se forslag på tegning: H4_EX_N01)

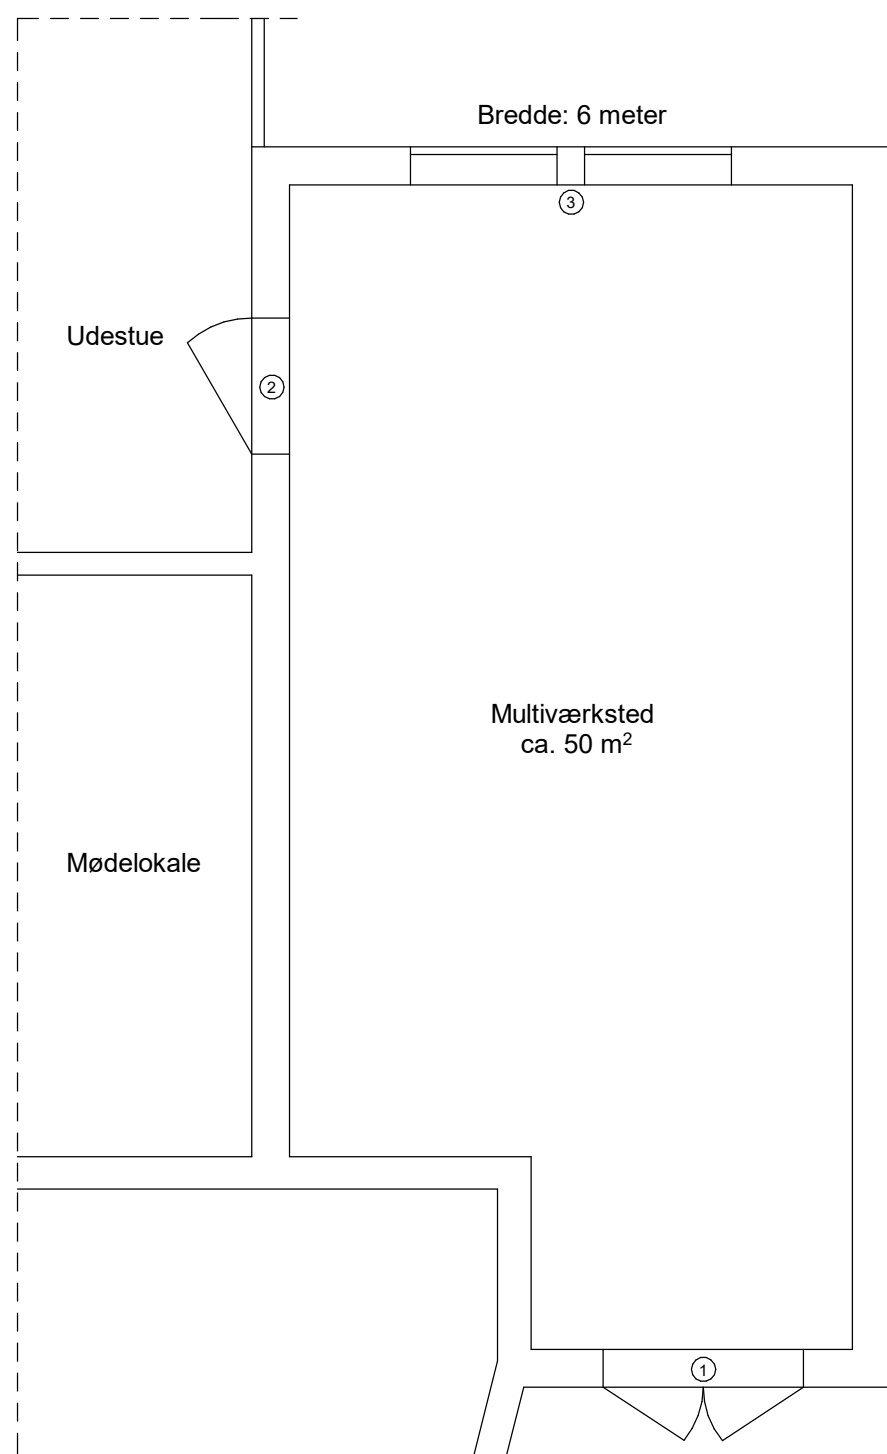
Plantegning

- Signaturforklaring**
- ① Dobbelt facadedør.
 - ② Dør mod udestue.
 - ③ Vinduer mod parkeringspladsen.

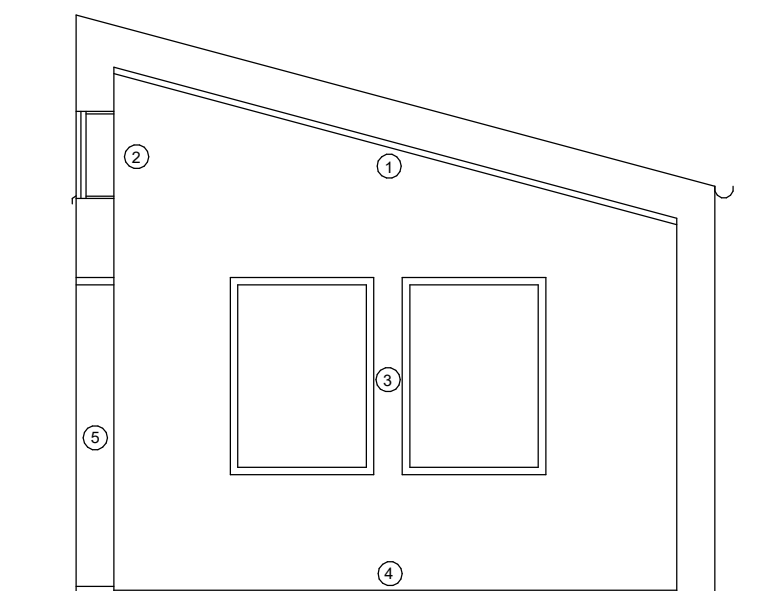
Tværsnit

- Signaturforklaring**
- ① Skråt loft af troldekt med LED spots.
 - ② Fastkarmsvinduer til at lukke dagslys ind.
 - ③ Vinduer mod parkeringspladsen.
 - ④ Betongulv for ekstra slidstyrke og minimalt vedligehold.
 - ⑤ Dør mod udestue.
 - ⑥ Facaden udføres så den ligner hovedhuset.

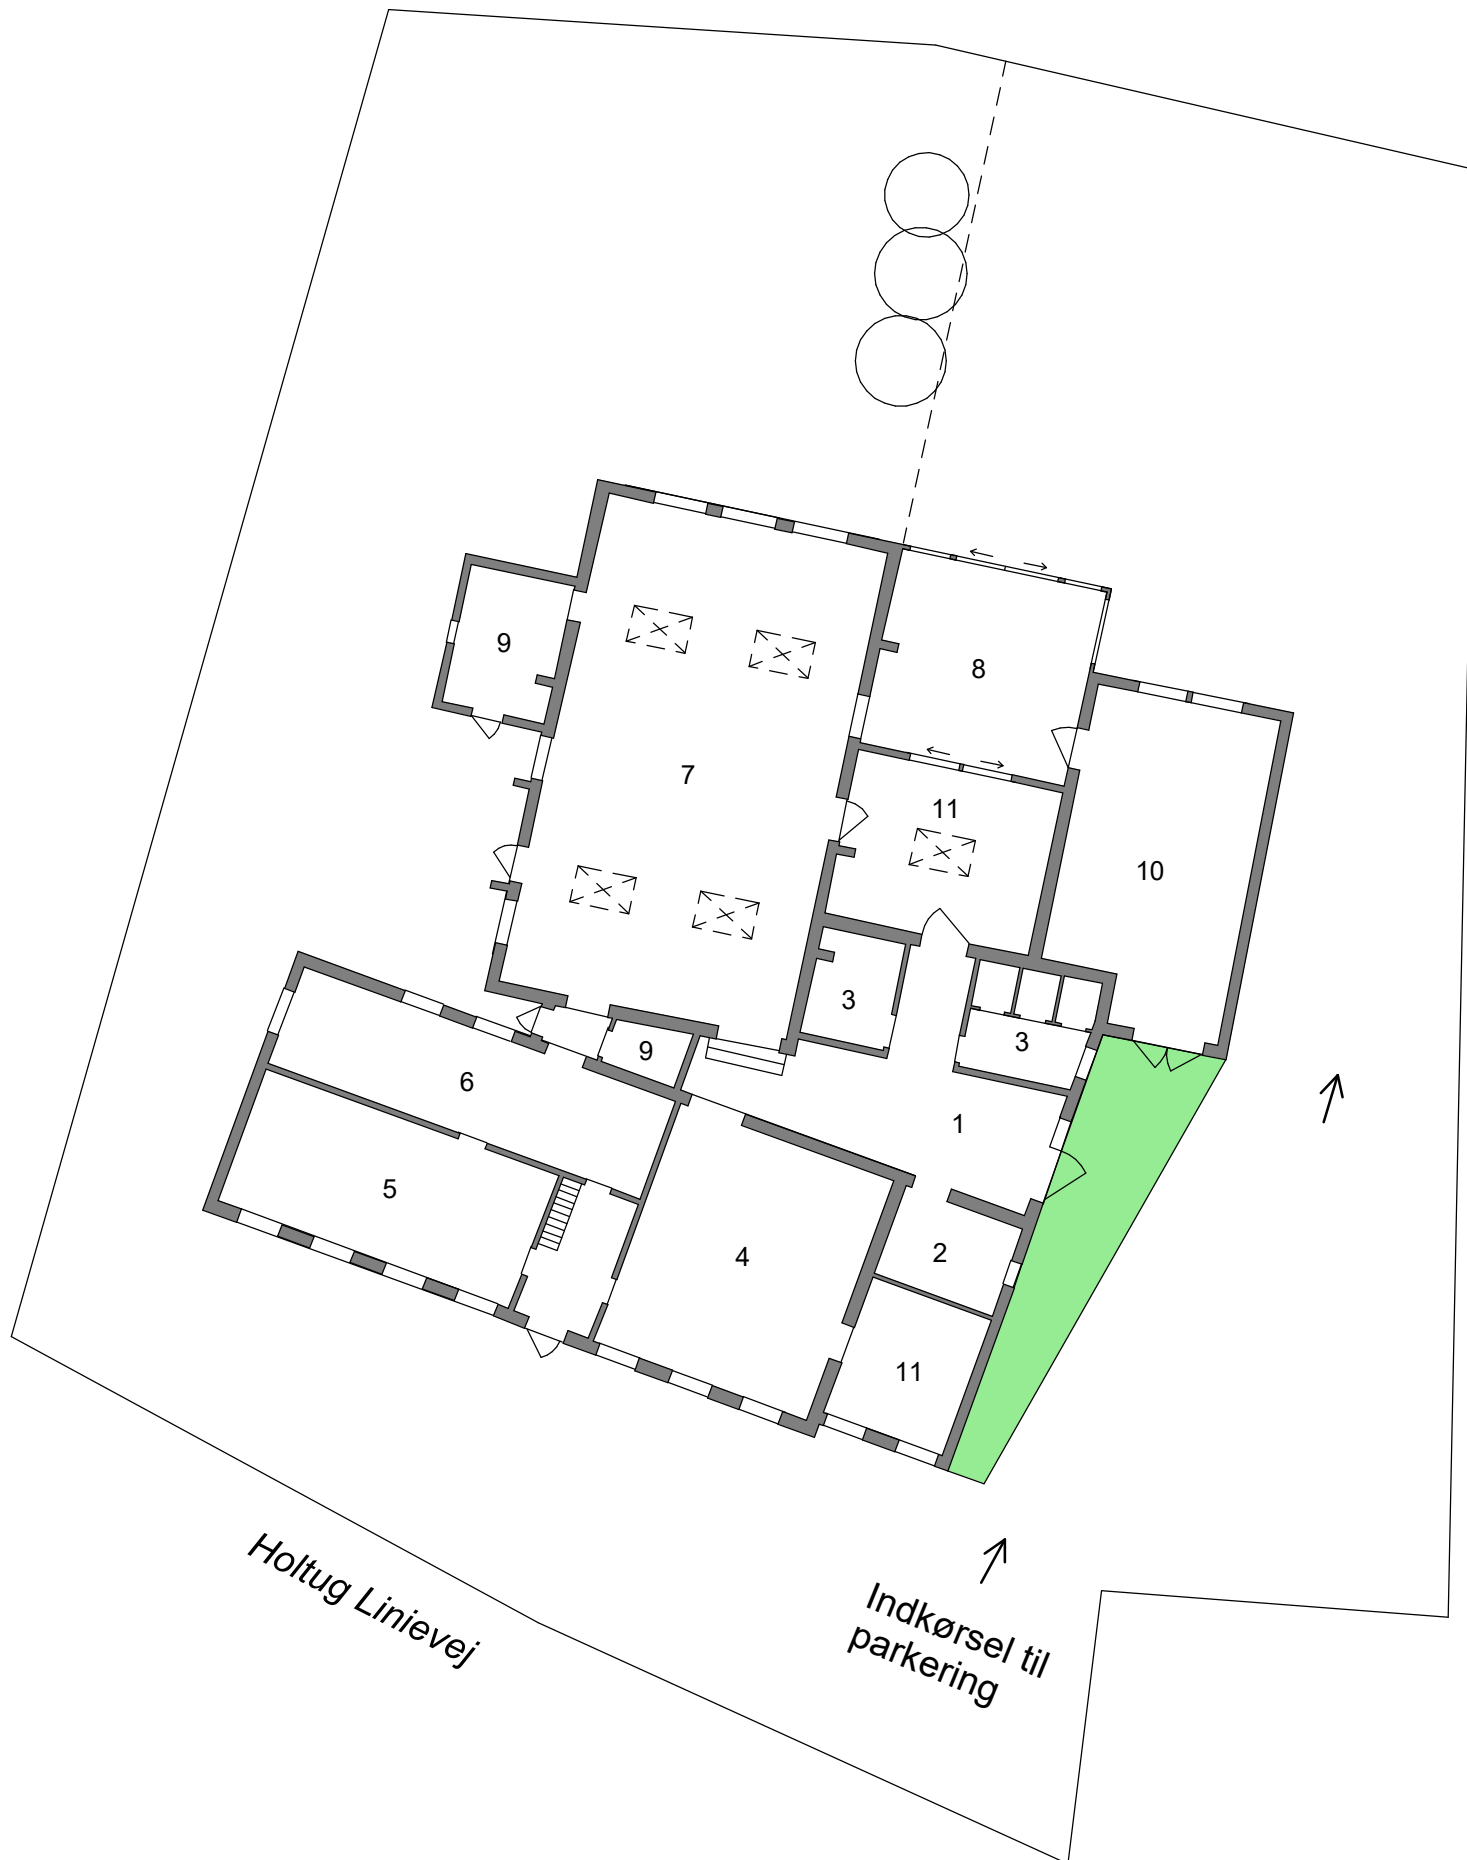
Renoveringsforslag 5 - Fremhævelse af hovedindgang

1. Tilføje elementer som fremhæver hovedindgangen
(Se forslag på tegning: H4_EX_N02)
