Eksisterende forhold

Renoveringsforslag 1 - Fornyelse af "Salen"

Forslag til nyt multiværksted, Holtug Forsamlingshus

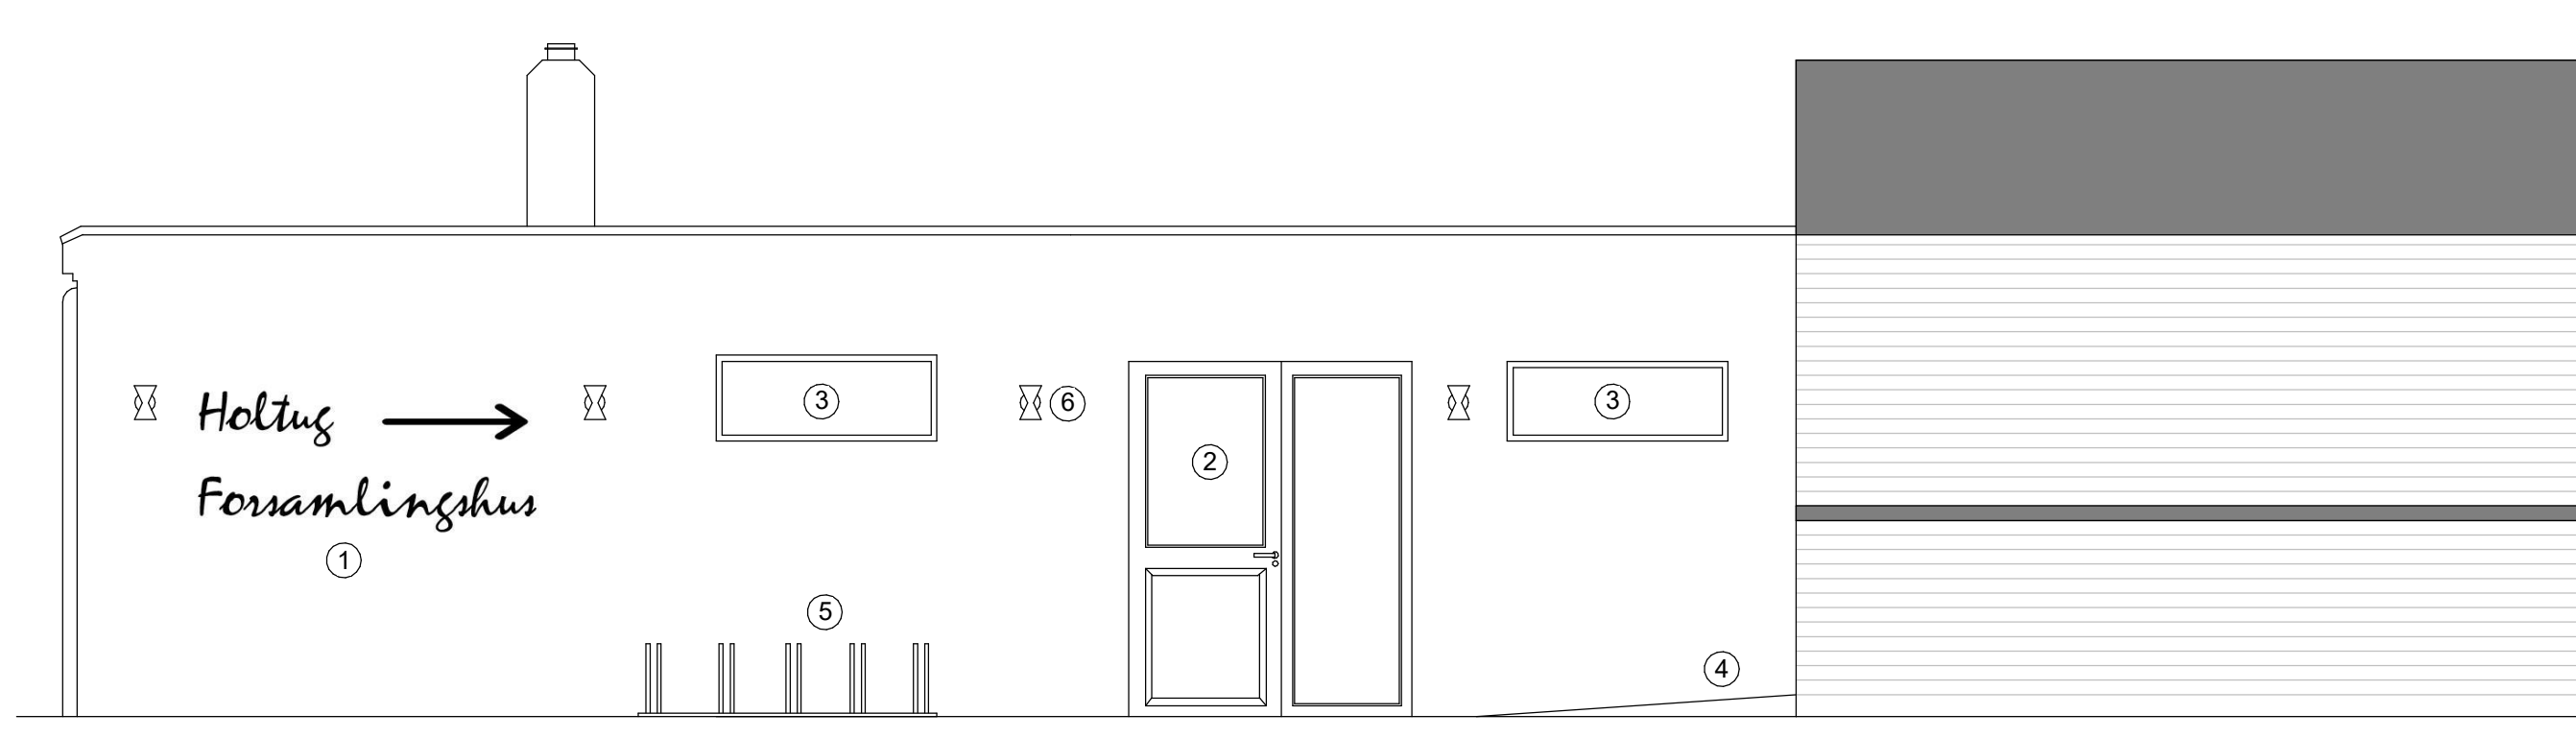
Renoveringsforslag - Fornyelse af hovedindgang

- ① Skilt/facade maling med "Holtug Forsamlingshus"
- ② Ny hoveddør med side glasparti
- ③ Nye vinduer i gardarobe og toilet
- ④ Rampe adgang til det nye multiværksted
- ⑤ Cykel parkering
- ⑥ Ny udendørsbelysning

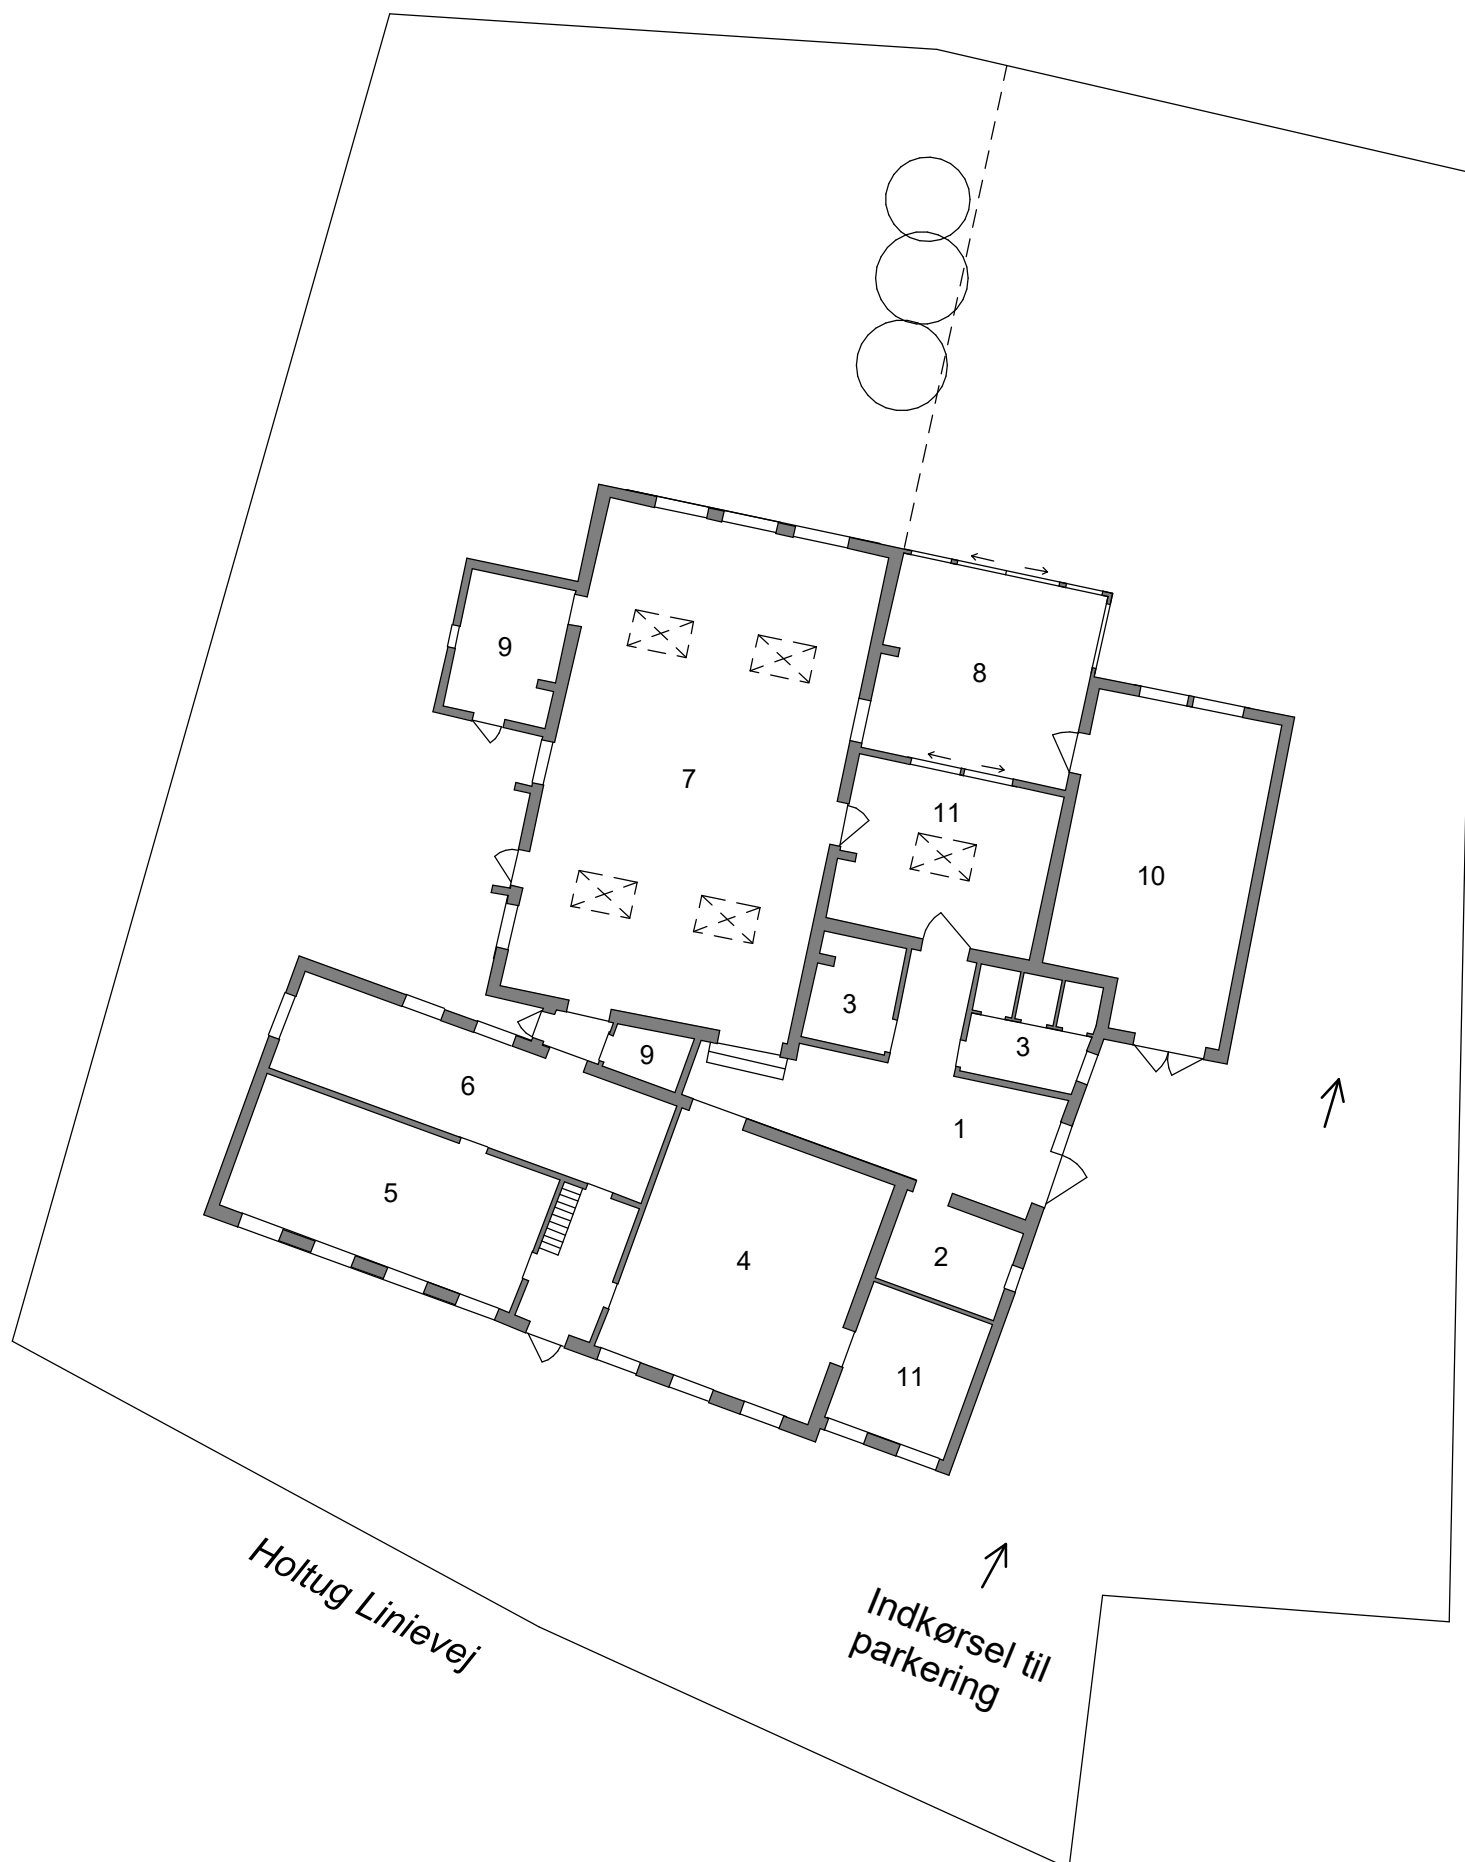
Fremtidige forhold

- 1 Hovedindgang
- 2 Gardarobe
- 3 Toiletter
- 4 "Dagligstuen"
- 5 "Systuen"
- 6 Køkken
- 7 "Salen"
- 8 Udestue
- 9 Depotrum
- 10 Multiværksted
- 11 Mødelokale
